次世代足場 I q System 点検表

次世代足場「I qシステム」足場点検のポイント

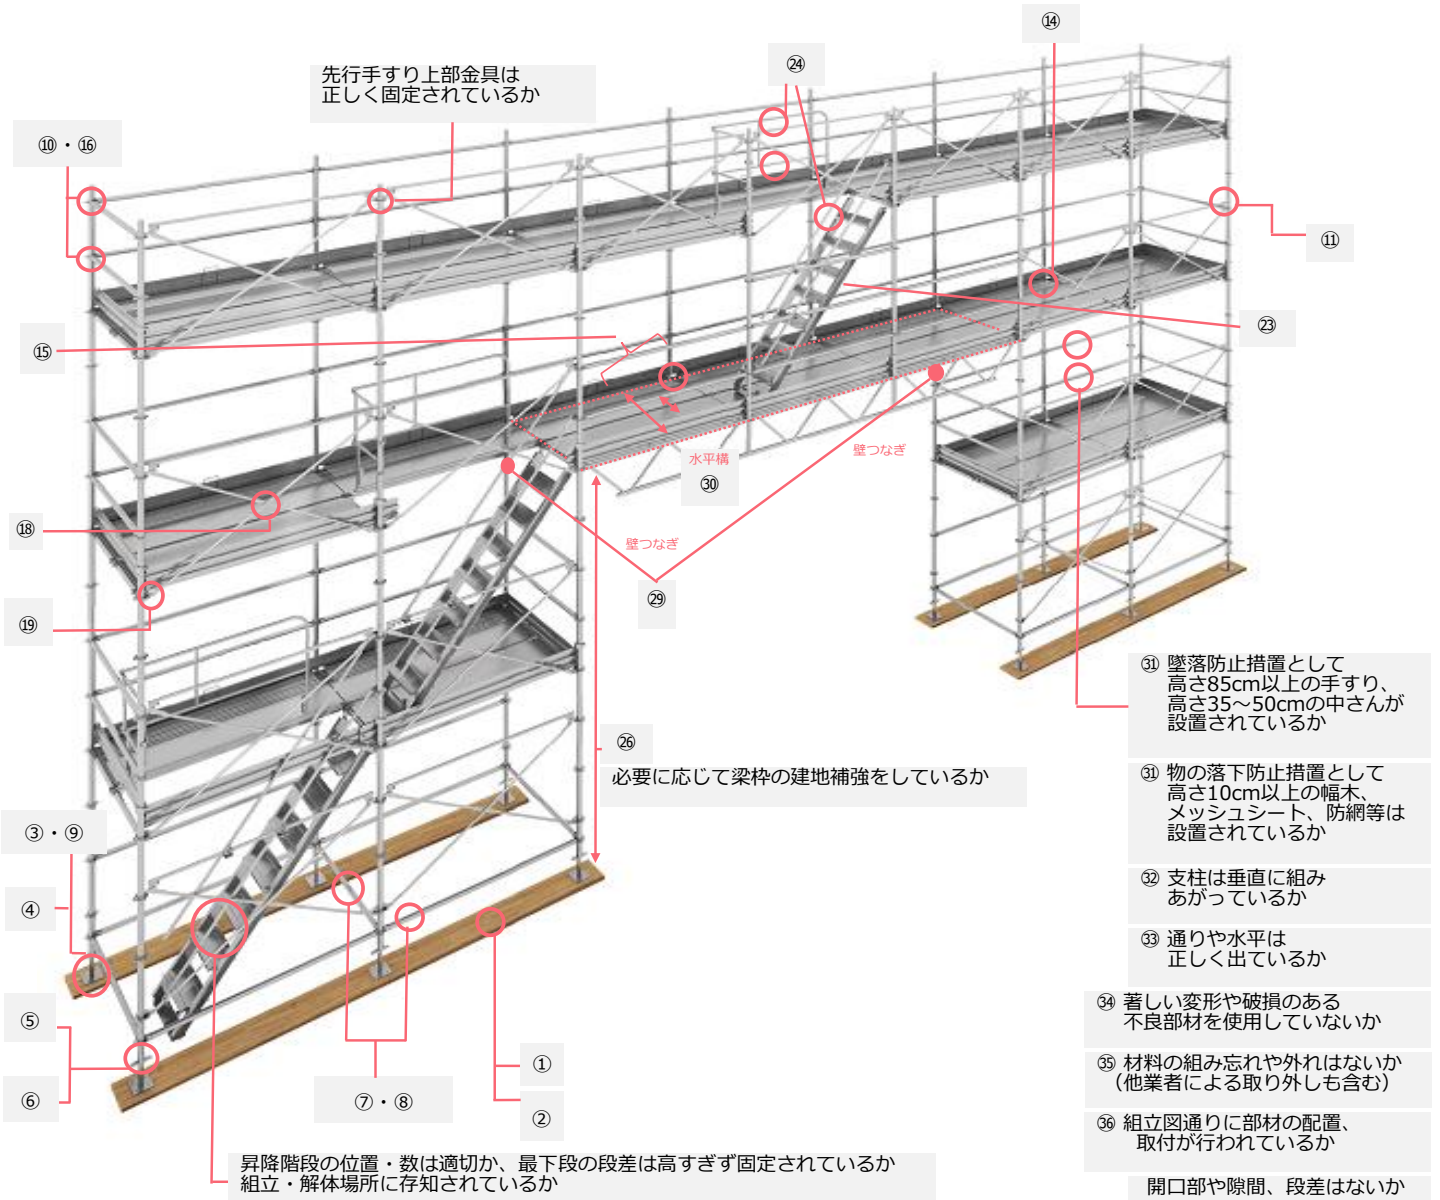
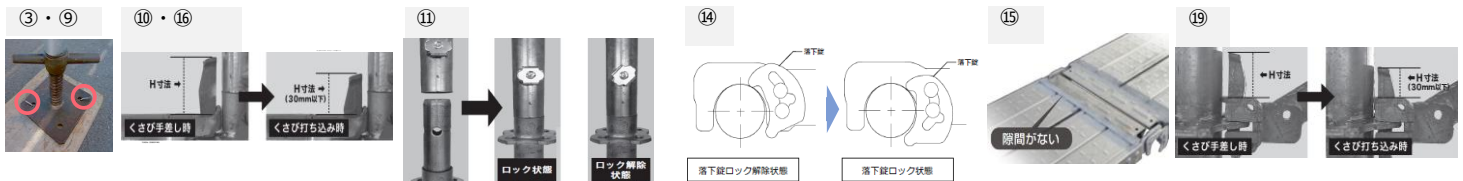
※数字 (①...) は、足場組立て後等の点検表 (次世代足場 I q S Y S T E M) の点検内容

| <ul style="list-style-type: none"> ① 地盤面は安定した状態にあるか (敷板、敷角等は沈下していないか) ② 地面上に建てる場合、敷板、敷角を使用しているか ③・⑨ 敷板、敷角は正しく固定 (対角に釘止め) されているか ④ ジャッキベース類のレベルは正しいか ⑤ 支柱は正しくジャッキベースに差し込まれているか ⑥ ジャッキハンドルと支柱下端の間に遊びはないか ⑦・⑧ 根がらみは桁行方向、梁間方向の2方向に設置されているか ⑩・⑯ 手すりのくさびは正しく打ち込まれているか ⑪ 支柱接続部のロックピンは正しくロックされているか ⑫ 支柱の設置間隔は指定通りか (上記記載なし) ⑬ 指定通りの幅の床付き布わくが設置されている (上記記載なし) ⑭ 鋼製布板のつかみ金具の外れ止めはロックされているか ⑮ 床材間の隙間は3cm以下、作業床の幅40cm以上、床材と建地との隙間は12cm未満になっているか ⑰ 布材等の設置位置は指定通りか (上記記載なし) | <ul style="list-style-type: none"> ⑱ 先行手すり設置位置は指定通りか (上記記載なし) ⑲ 先行手すり下部くさびの緩みはないか ⑳ 先行手すりを使用していない場合、大筋かいが取付けられているか ㉑ 壁つなぎ・控えは、垂直水平方向とも指定通りの間隔で設置されているか (上記記載なし) ㉒ 壁つなぎ・控えは、躯体側、足場側ともに堅固な位置に正しく固定されているか (上記記載なし) ㉓ 安全に昇降できる昇降設備が設けられているか ㉔ 階段手すり及び階段開口部手すりは設置されているか ㉕ 踊り場は2層以下毎に設置されているか (上記記載なし) ㉖ 梁枠を用いた開口の高さは3層以下か ㉗ 梁枠の外方1スパンには最下層から梁枠のレベルまで各層に先行手すりが設置されているか (上記記載なし) ㉘ 梁枠を支持する支柱から外方に1スパン以上設置されているか (上記記載なし) ㉙ 梁枠の両端支持部の支柱には壁つなぎが設けられているか ㉚ 梁枠間の水平面に床付き布わくを設け水平構を形成しているか |
